Опыт использования системы предиктивной аналитики на Нововоронежской АЭС

Научно-техническая молодёжная конференция «Будущее атомной энергетики»

Воронов Алексей Викторович
Инженер 2 категории ОТД НВАЭС

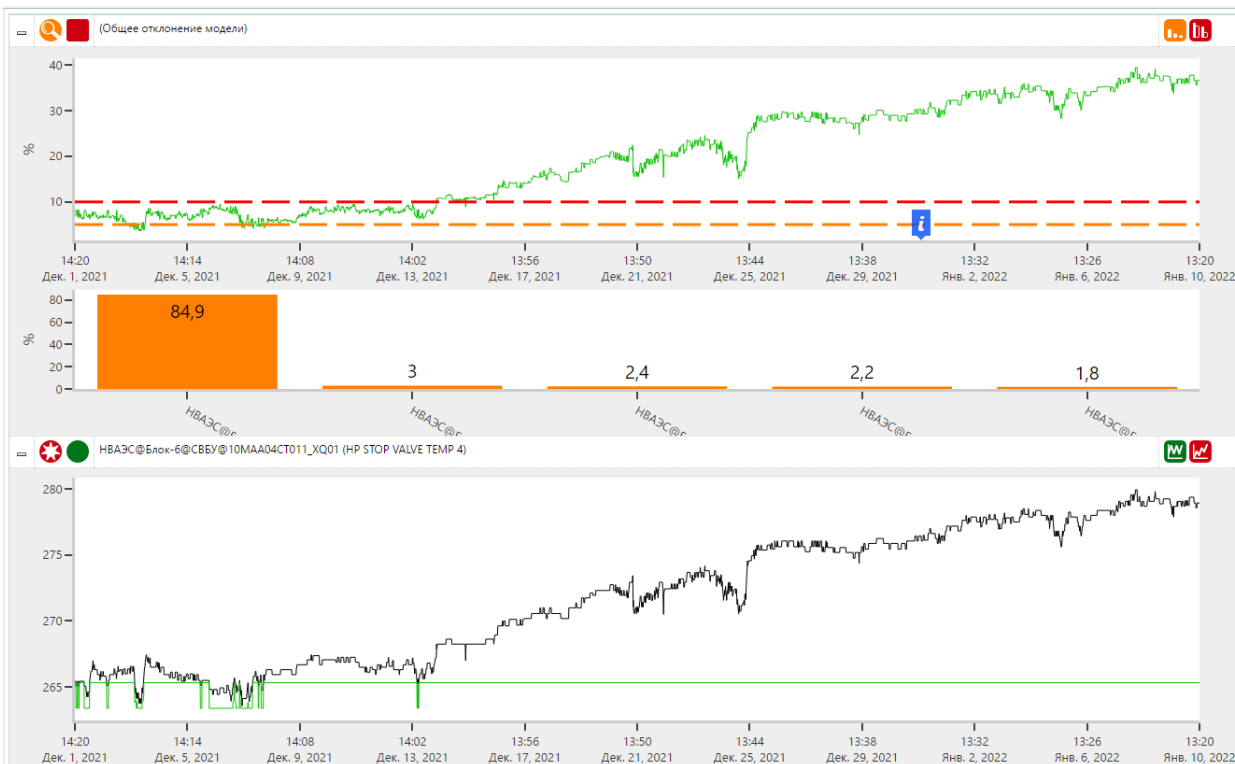
Рост температуры металла корпуса СКВД-4

Линейный рост температуры металла корпуса стопорного клапана высокого давления № 4 в течении длительного времени.

Возможная причина появления дефекта:
электрохимическая коррозия контактов термометра сопротивления или выход его из строя

Мнение АЭС по данному событию:
подтверждено, благодаря применению СПА удалось заблаговременно получить информацию об отклонениях в работе КИП

Параметр 10MAA04CT011_XQ01 – линейный рост температуры в течении длительного промежутка времени (месяц).

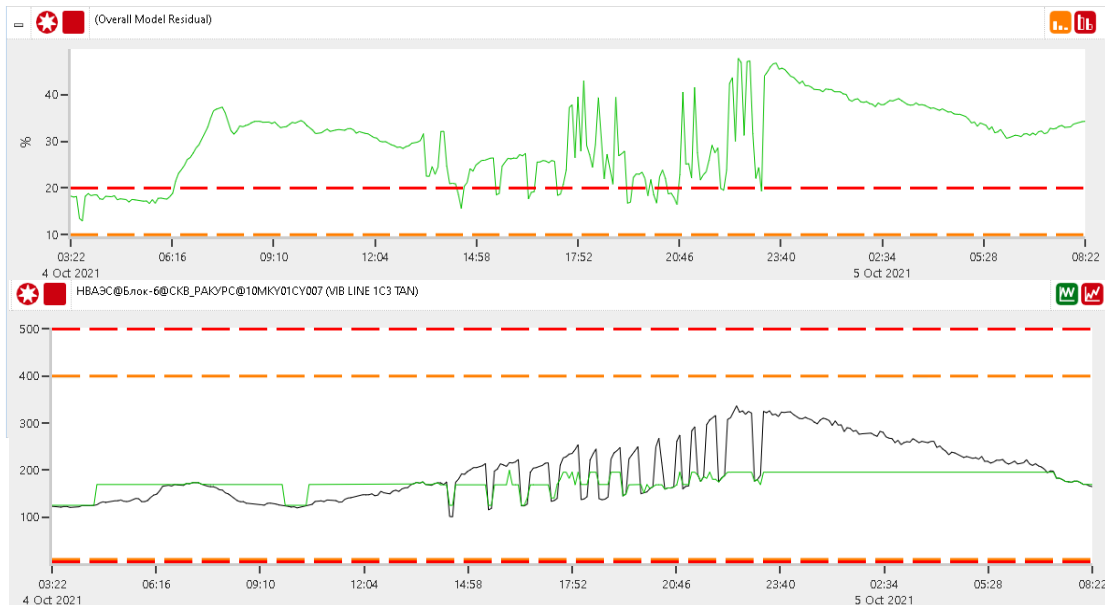
Колебательные изменения вибропараметров обмотки статора – виброконтроль состояния выводов и торцевого крепления обмотки статора со стороны турбины.

Возможная причина появления дефекта:

снижение уровня жесткости креплений обмотки статора.

событие реальное, удалось заблаговременно получить информацию об изменениях в вибрационном состоянии статора ТГ.

Параметр 10МКУ01СУ007 – Тангенциальная составляющая вибрации. Размах изменений до 145 мкм. Максимальное значение 323 мкм (22:32 часов)

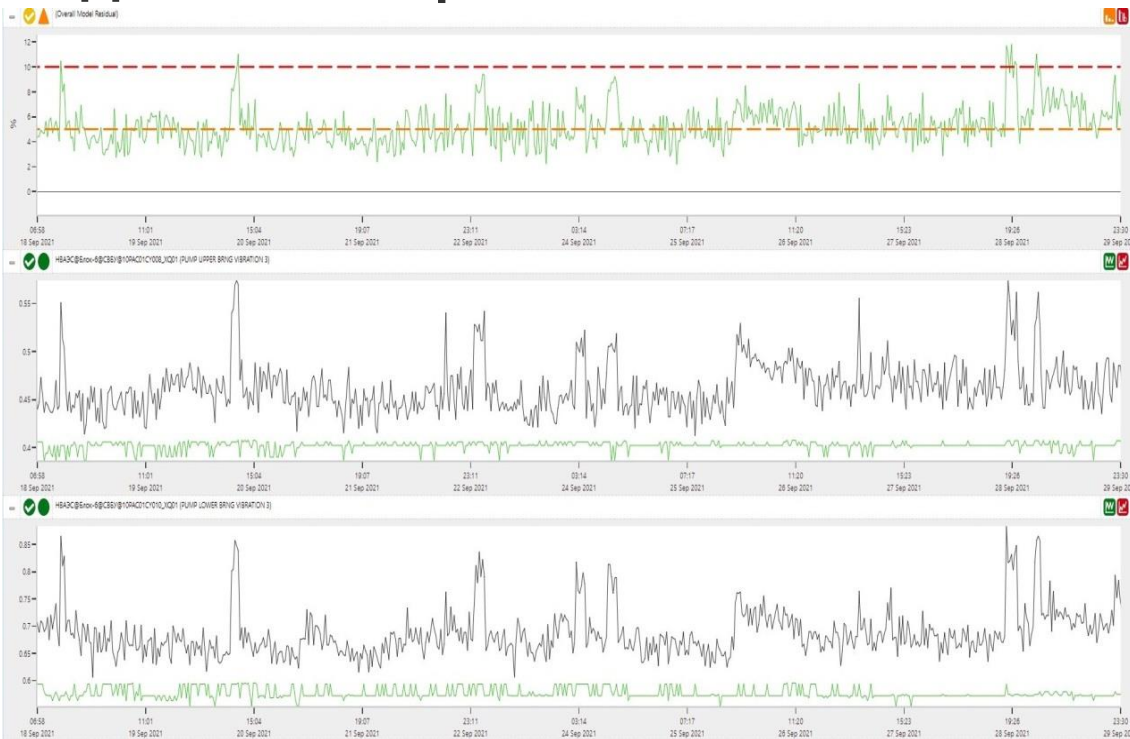
Изменение вибрационного состояния подшипника ЦН-1

Периодическое повышение значений виброскорости подшипников электродвигателя и насоса ЦН-1 (временные метки пиков совпадают с провалами уровня воды за ВВС менее 11,7 м).

Возможная причина появления дефекта: отклонение угла разворота лопаток предротационного устройства ЦН-1 от исходного положения, приводящие к снижению давления на всасе и напоре, сопровождающееся скачками вибрации подшипников.

Мнение АЭС по данному событию: подтверждено, что скачки вибропараметров связаны с изменением положения лопаток предротационного устройства;

Параметр 10РАС01СУ008, 10РАС01СУ010 - синхронные скачки значений виброскорости верхнего и нижнего подшипника насоса ЦН-1. Максимальный скачок виброскорости - 28.09.2021г. с 1.6 мм/сек до 2.1 мм/сек продолжительностью 2,5 часа.
